京都・宝池プリンスホテル 鉄骨製作

Steel Works of TAKARAGAIKE Prince Hotel in Kyoto

川田工業株・四国工場

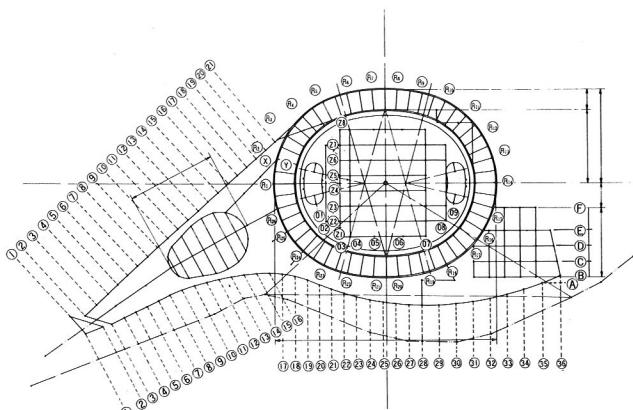
図-2 線形図

まず竹中工務店より平面線形図を受領し、柱芯の位置を決定した。柱の大部分は円曲線上に配置されていたのでスムーズに計画できたが、外周まわり等は困難な作業となった。又、現地測量の結果多少の移動もあり、その都度データを修正しながら決定した。

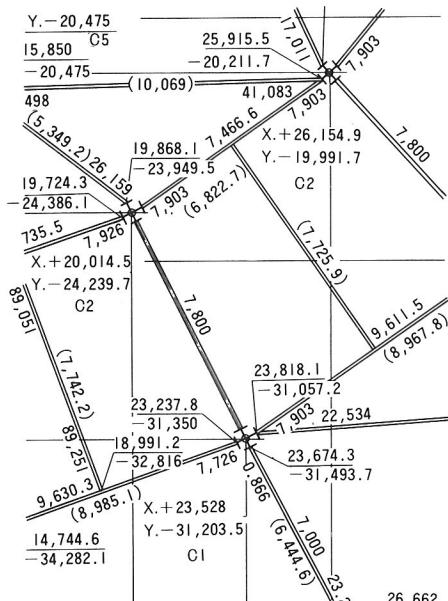
図-3 梁芯図

柱芯決定後、梁芯図の作成にとりかかった。そして、電算により十字柱の柱面での座標を出し、後はマイコンで梁芯間寸法および角度を算出した。この梁芯図が作成されなければ施工図の作成が進まないので全力を注いだ訳である。この作業は各階別に作成する必要があると共に、階によっては梁仕口が重なってしまい柱方向の計画をやり直すものもあった。梁芯図作成後1/2にて現寸図を作画しチェックに当った。四国工場の原寸場は30×120m

であるが、巾方向が入らないので1/2で4分割した状態で作画した。

前述の梁芯図に見られるように柱仕口部では、1ヶ所から2～3方向に梁が出ているものもあり、原寸を書きながら寸法決定する方法を採用した。従来であれば工作図完了後に原寸作業を行うのであるが、本工事は全く寸法がつかめないために逆の作業を行った。

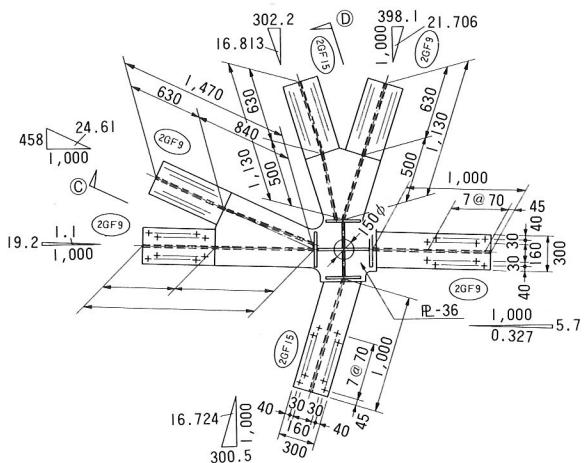
図-4 仕口例

又、柱主筋が梁フランジに干渉するものが多数あり、これ等も原寸時に確認し工作図に反映した。

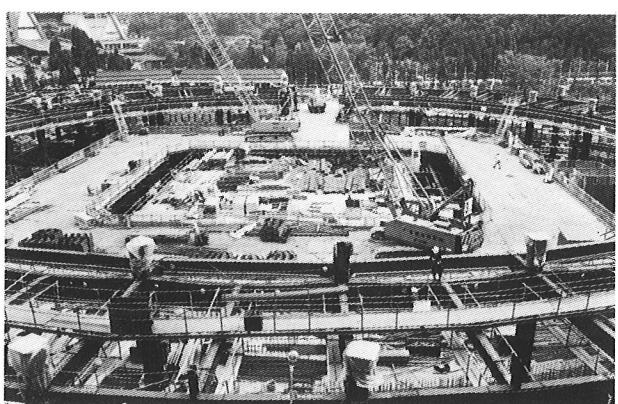
写真-1 建方現場

現場建方は現在3節(2階)を完了したところである(8/E現在)。特に施工図には間違いが少なく現場でも好評を得ている。しかし、複雑な線形であるために、アンカーボルトの据え付けに誤差があり、1節柱の建方は思いのほか難作業であるとの報告がされている。又、梁主筋を柱に差し込む場合、曲りのある鉄筋がスムーズに差し込めず四苦八苦したことである。今回の鉄骨製作は川田工業を幹事として四社で分割製作したのであるが、施工図を当社一社でまとめたため、統一した製作方法を採用でき製作的トラブルや製作ミスも少ないものとなつた。未だ建方は1/4程度完了したに過ぎず、これから本格的な建方工事が行なわれるが、事故等がなく無事に完了することを願つて次第である。
