エアパイプクーリングでの温度ひび割れ対策

～丹波綾部道路曾根川橋（PC 上部工）工事～

Temperature Cracking Measures by Air Pipe Cooling

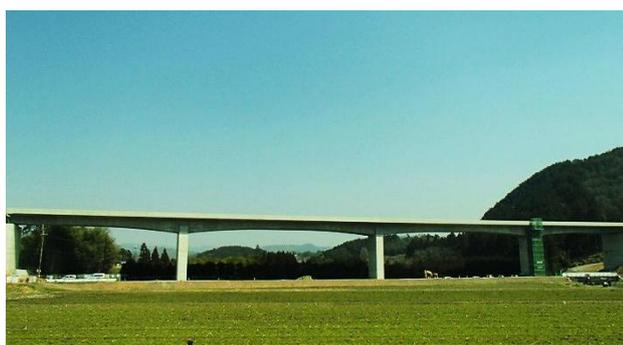
写真1 曾根川橋上部工事完成全景

本工事は丹波綾部道路におけるPC4径間連続ラーメン橋上部工事です。橋梁諸元を、表1に示します。

橋梁諸元 (m)	
橋長	206.000
支間長	41.900+2@60.000+41.900
桁高	2.500~4.000
有効幅員	10.500

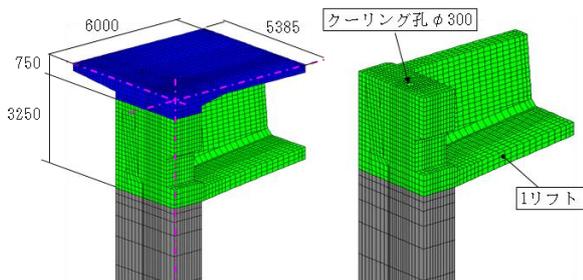
図1 3次元FEMモデル

本橋の柱頭部は、充実断面(高 4.0×幅 6.2×奥 2.5 m)のマスコンクリートとなります。そのため、セメント水和発熱による温度上昇が大きくなり、部材の内外温度差による温度ひび割れの発生が懸念されました。

そのため、温度ひび割れ対策として鉛直管φ300によるエアパイプクーリングを実施するにあたり、試験施工を実施し、得られた特性値をもとにクーリングを実施しました。本稿では、実施工での温度解析とエアクーリングの結果について紹介します。

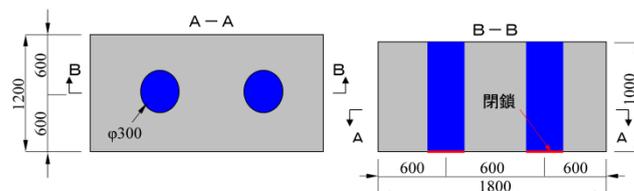
図2 供試体

試験施工で用いた試験体および材料条件諸元等を図2、表2に示します。試験施工は、エアパイプクーリングの効果と実施工解析で用いるコンクリートの発熱特性値などを把握する目的で実施しました。

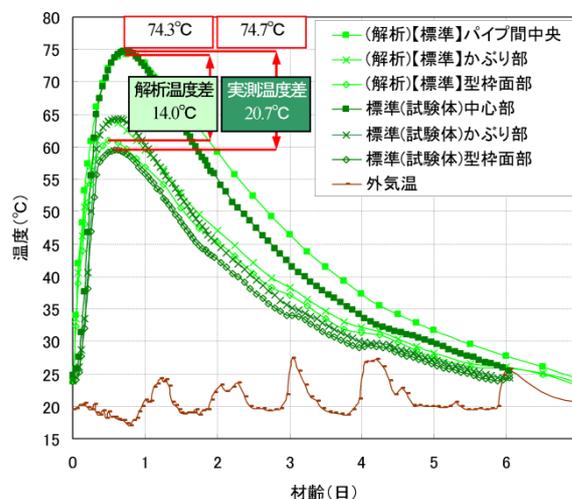
図3 試験体温度履歴(標準)

以下に、【測定結果】と【解析値結果】を示します。

標準(クーリングなし)

標準試験体との比較により、中心部最高温度が 74.7°C に対して 54.0°C と下がっており、クーリング効果が得られていることを確認しました。また、標準試験体、クーリング試験体とも実測値と FEM 解析値はピーク時温度、内外温度差とも大きな差異がないと判断することができました。

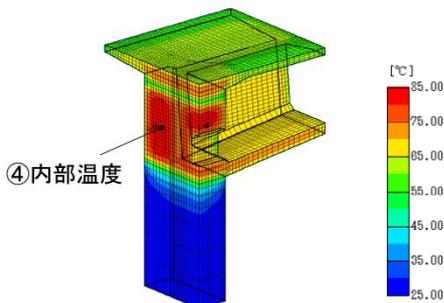
図5 温度分布図

特性値を用いた実構造物の FEM 解析を実施しました。

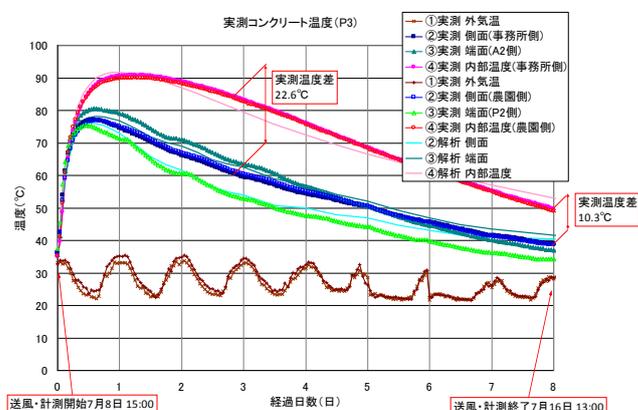
図6 温度計測結果

以下に、【実測】値と【管理解析】値を示します。

送風開始後 1 日経過の時点で、側面、端部の温度は管理用解析と同様に降下が始まりましたが、内部温度は管理用解析結果と比較して少し高い状態であったので、側面、端部と内部の温度差が、管理値である 15°C 以下となるまで送風を継続しました。内外温度差を 15°C 以下になったことを確認した後に型枠を取り除きました。

- エアパイプクーリングの実施により、コンクリートの最高温度を下げるのと同時に、内外温度差が大きくなるのを抑制できることが確認されました。
- 試験結果を基に設定した発熱特性値で実施した FEM 解析結果は、実測値と概ね良い対応を示しました。
- 結果、ひび割れを抑制したコンクリートを施工することができました。
