KM リフト工法による疲労き裂抑制対策

～支圧接合用高力ボルトを用いた当て板補強工法の開発～

Repair Method for Fatigue Cracks on Top Edge of Vertical Stiffener Using Bearing-type Bolts

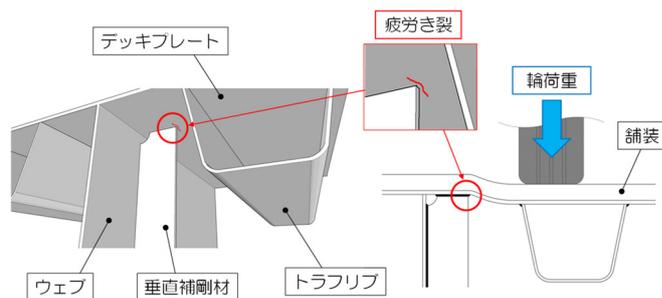
図1 鋼床版垂直補剛材上端部の疲労き裂

鋼床版デッキプレートと垂直補剛材上端との溶接部では、図1に示すような疲労き裂が多く報告されている¹⁾。このき裂はデッキプレートの変形を垂直補剛材が拘束することにより、垂直補剛材とデッキプレートの回し溶接部から発生するものであり、過度に進展するとデッキプレートの陥没を生じる可能性もある。

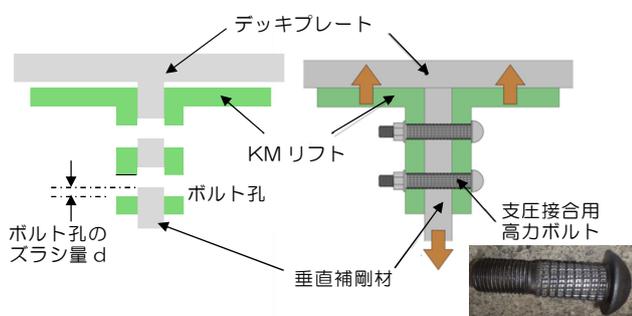
図2 支圧接合用高力ボルトによるリフトアップ機構

KM リフト工法は、鋼床版の垂直補剛材上端に生じる疲労き裂に対し、既往研究に示された当て板のリフトアップ工法（ジャッキアップ、テーパーカラー使用）と比べ、短時間の作業で容易に施工ができる特徴を有している。そのポイントとして、図2に示すように垂直補剛材側と補強材側に設けたボルト孔間にわずかなズラシ量 d を設け、ボルト孔に支圧接合用高力ボルトを打ち込むことで、補強材をリフトアップすることにある。鋼床版に KM リフトを密着させることで、溶接部に生じる作用力を低減させる新たな応力伝達機構が成立する。この結果、溶接部に生じる応力が抑えられ、き裂の進展が抑制される。

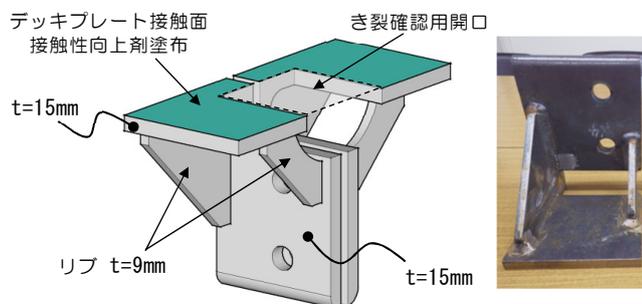
図3 KM リフト（補強材）構造外観図

また、KM リフトの構造は、図3に示すように L 形鋼の両サイドへ鉛直力を伝達するリブを設け、補剛材側にはき裂の発生源となる回し溶接部を囲むように開口を設けている。これにより、垂直補剛材の止端部において、より確実な補強効果（応力低減効果）を発揮することができ、かつ開口部より補強後のき裂状況の確認が可能となる。

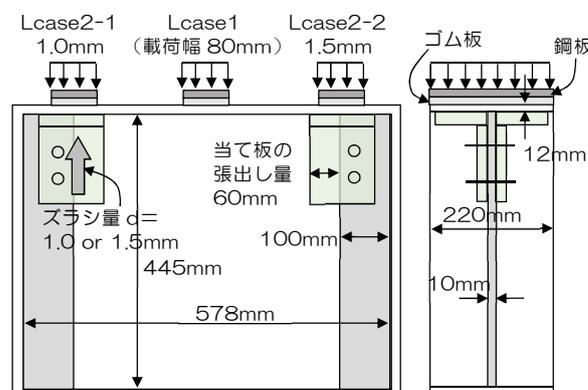
図4 静的載荷試験体

KM リフト工法による応力低減効果の検討とボルト孔のズラシ量の設定を目的に静的載荷試験を実施した。試験は図4に示す試験体（鋼材 SM490A）を用いた。ボルト孔のズラシ量 d は 1.0mm, 1.5mm の 2 ケースを設定し、左側の補剛材に $d=1.0\text{mm}$ タイプ、右側に $d=1.5\text{mm}$ タイプの KM リフトを配置した。載荷ケースはデッキプレートの中央載荷 L_{case1} 、補剛材溶接部直上の載荷 $L_{\text{case2-1}}$ ($d=1.0\text{mm}$)、 $L_{\text{case2-2}}$ ($d=1.5\text{mm}$) とし、載荷荷重は、文献4)を参考に、貼付したひずみゲージの補強前載荷試験の計測値 1000~1200 μ 程度となるように L_{case1} で 20kN, L_{case2} で 60kN に設定している。なお、KM リフトの垂直補剛材からの張出量はき裂部分の確認用開口と支圧応力の伝達に配慮して、ここでは 60mm に設定している。

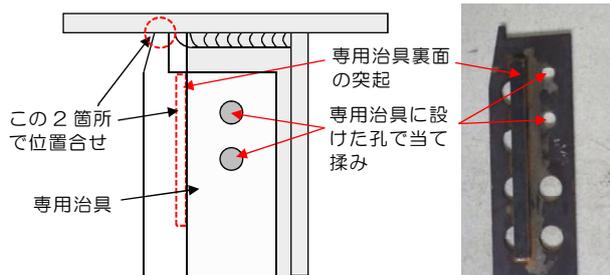
図5 ボルト孔の切削方法（専用治具使用）

図5にボルト孔の切削方法を示す。垂直補剛材の孔明けは治具に設置された鉛直突起 PL とデッキプレートの2箇所位置合せを行える専用の治具を用い、アトラ（磁気ボール盤）により当て揉みにて孔明けを実施することで孔明け精度を確保する工夫を行った。写真1に KM リフトの設置状況を示す。デッキプレートとの接触面には先に示した接触性向上剤を用いることで、出来形に応じた部材隙間を埋めるためのフィラープレート等を必要としない簡易な構造である。

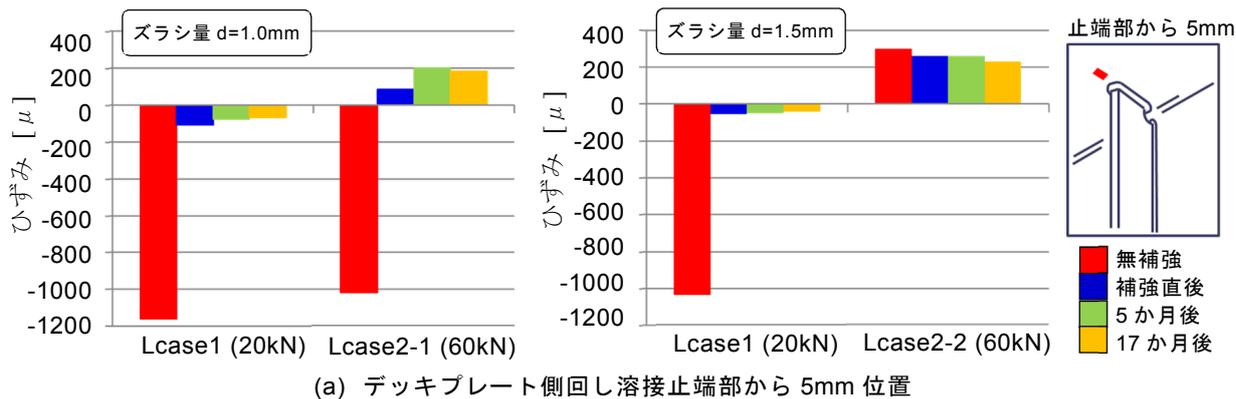
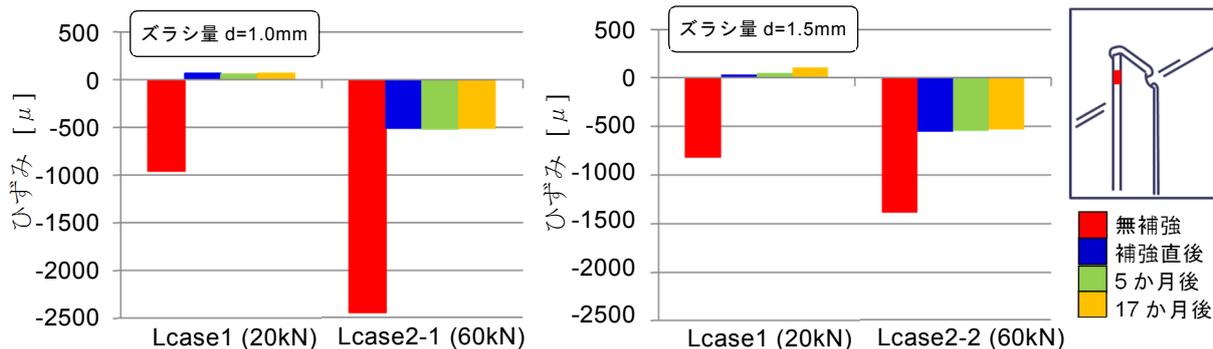
図6 補強の有無によるひずみの低減効果

(a) デッキプレート側回し溶接止端部から 5mm 位置

(b) 垂直補剛材側回し溶接止端部から 5mm 位置

ら 5mm のデッキプレート位置および垂直補剛材コバ面に単軸のひずみゲージ（ゲージ長 1mm）を貼付し、補強前後のひずみの変化を測定した。図 6 に静的荷重試験の結果として、ひずみ値の推移を示す。図 6(a)にデッキプレート側のひずみ値、図 6(b)に垂直補剛材コバ面のひずみ値を示し、補強効果の持続性の確認を目的として、補強後に室内保管を行い、5ヶ月後と17ヶ月後にも静的荷重試験を実施している。

デッキプレート中央荷重 Lcase1 では、デッキプレート側、垂直補剛材コバ面ともに無補強時に比べて補強後のひずみ値は微小であり、90%程度以上のひずみ低減効果が得られた。また、ブラシ量 $d=1.0\text{mm}$ と 1.5mm の違いにおいて、ひずみ低減効果に大きな差異は見られなかった。

プレート側で無補強時に 1000μ 程度の圧縮ひずみが計測されているものの、補強後には大きなひずみ低下が確認でき、引張領域に転じている。Lcase2-2 では無補強時に引張ひずみが生じているものの、補強後の発生ひずみに大きな変化は見られなかった。無補強時における Lcase2-1 で圧縮、Lcase2-2 で引張と発生領域が異なる要因として、垂直補剛材とデッキプレートの溶接によりデッキプレート厚が急変する位置であり、その付近を中心とした荷重ケースであるため、補剛材端部との相対的な位置関係における若干のずれにより荷重の分担が異なったものと考えられる。しかし、KM リフトでの補強により、荷重付近全体を剛な構造に転じることで、補強後のひずみ値は引張領域において差異が生じず、いずれも 200μ 程度の比較的小さい値であることから、補強効果が期待される構造と考えられる。

一方、垂直補剛材コバ面では、無補強時の発生ひずみが case2-1 と Lcase2-2 で異なるため、ひずみ低減率を両者で比較はできないものの、両載荷ともにひずみは大きく低減しており、補強後のひずみも概ね同等の値であることから、補強による応力伝達のバイパス効果が有効に機能していると考えられる。

なお、デッキプレートおよび垂直補剛材コバ面ともに、補強後 5 ヶ月後、17 ヶ月後の載荷試験においても、概ね補強直後のひずみ値と同等であり、補強部材設置後の補強効果の持続性において影響がないものと判断される。

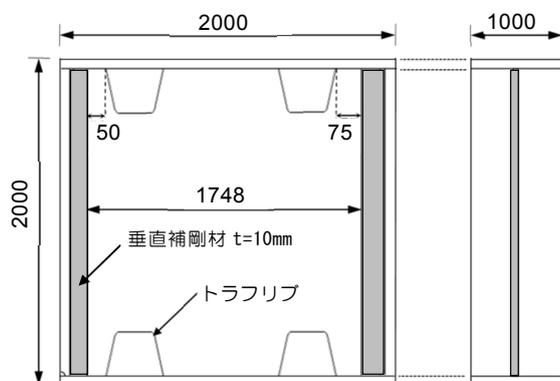
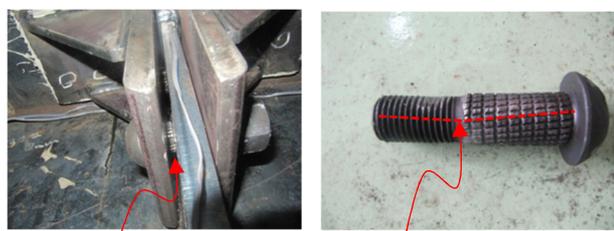
図 7 実物大試験体による施工試験

(a) 実構造を考慮した施工試験体

垂直補剛材との隙間発生 施工時に大きな変形を伴うボルト

(b) 正しくリフトアップできなかった例

実橋では補強部位に縦リブが近接していることや横断・縦断勾配を含めた補強部位の変形など、ボルトの打ち込みが難しい施工条件も考えられる。従って、ボルト孔のズラシ量 d は当て板をリフトアップが可能となる範囲において、極力小さいことが望ましい。そこで、図 7 に示すような垂直補剛材上端にトラフリップが近接する大型の試験体を製作し、施工試験を実施した。その結果、ズラシ量 $d=1.0\text{mm}$, 1.5mm では共にボルトの打ち込みは難しい場合があり、ボルトが入らない・ボルトが曲がるなどの施工面での問題が生じる結果となった。従って、ズラシ量 $d=0.8\text{mm}$ に減じて再度施工試験を行い、施工可能なことと KM リフトに過剰な応力が生じていない状態を確認し、疲労試験以降の検討では $d=0.8\text{mm}$ を用いて検証を行うこととした。

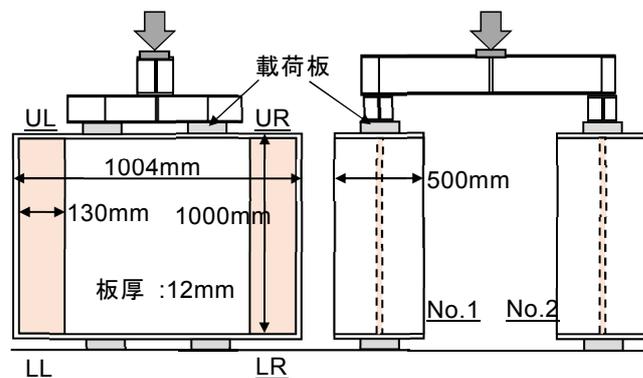
図 8 疲労試験のセットアップ

き裂挙動を確認する目的として、図 8 に示す試験体を用いて疲労試験を行った。疲労試験は 2 体の試験体に載荷梁を渡し、2 体同時に上下で試験を実施することで、計 8 箇所の垂直補剛材における検証を同時に行える試験方法としている。

疲労試験は、油圧サーボ試験機（荷力能力 $\pm 980\text{kN}$ ）を用い、最小荷重を 10kN に固定して行った。載荷範囲は $200 \times 200\text{mm}$ とし、載荷範囲の中心が垂直補剛材端部から 200mm の位置になるように設置した。載荷初期は最大荷重を 60kN （荷重範囲 50kN ）とし、き裂の発生状況に応じて最大荷重を増加させ、き裂の発生後、ある程度進展した段階において補強を施した。当て板の張出し量は、前章で示す実構造でのトラフリップと垂直補剛材が近接している状態に配慮して 40mm に設定した。

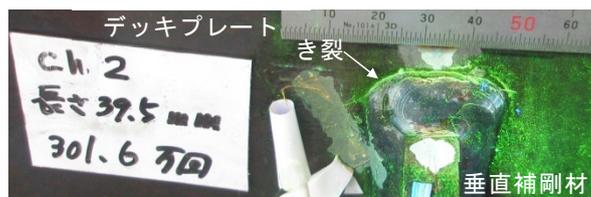
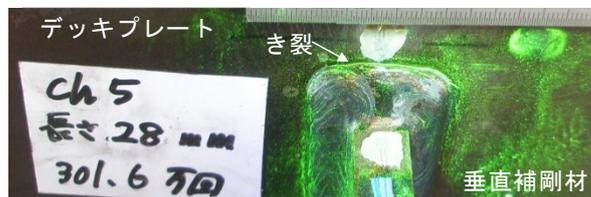
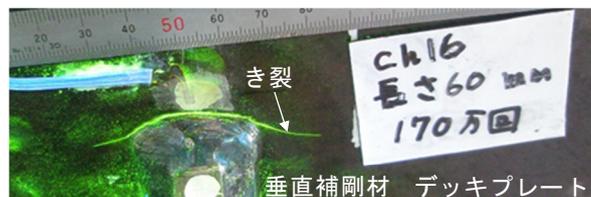
写真 2 補強直前の疲労き裂の状況

(a) 補剛材 No.1-UL

(b) 補剛材 No.1-UR

(c) 補剛材 No.2-UR

補強直前における3箇所での疲労き裂状態を写真2に示す。No.1-ULおよびNo.2-URのき裂は、き裂先端が両側とも母材に進展している状態であり、No.1-URのき裂先端の片側は止端部に留まっている状態であった。KMリフトでの補強はき裂先端に特別な処理(ストップホールなど)を設けず、直接当て板を施す方法としている。No.2-URの補強時(載荷170万回)には、補修前・補強時・補強後のき裂先端におけるひずみ挙動の把握を目的として、き裂先端から3mmの位置に単軸ひずみゲージを貼付した。また、No.1-ULの補強時(載荷301.6万回)には、き裂進展の確認を目的として、き裂先端位置にクラックゲージを貼付した。表2に疲労試験の結果を、図9にき裂先端に施した各ゲージの貼付状況を示す。

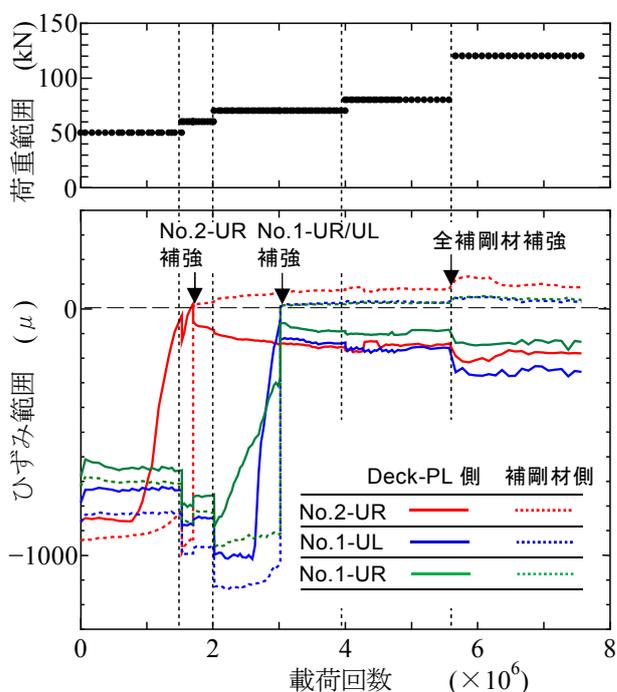
図 10 き裂発生位置でのひずみ変化

まず、疲労試験中のき裂発生補剛材において、予め設置した溶接止端部から5mm位置でのひずみ変化を図10に示す。載荷初期のひずみは各補剛材で異なるが、補強後は概ね同様の傾向を示している。特に、単独で補強を行ったNo.2-URのひずみは補強後、しばらくは若干のひずみ値増大が確認できるものの、その後、載荷荷重の増大に伴い、概ね一定の値に推移している。図11にNo.2-URのき裂先端5mm位置に貼付したひずみゲージ(赤・青)、

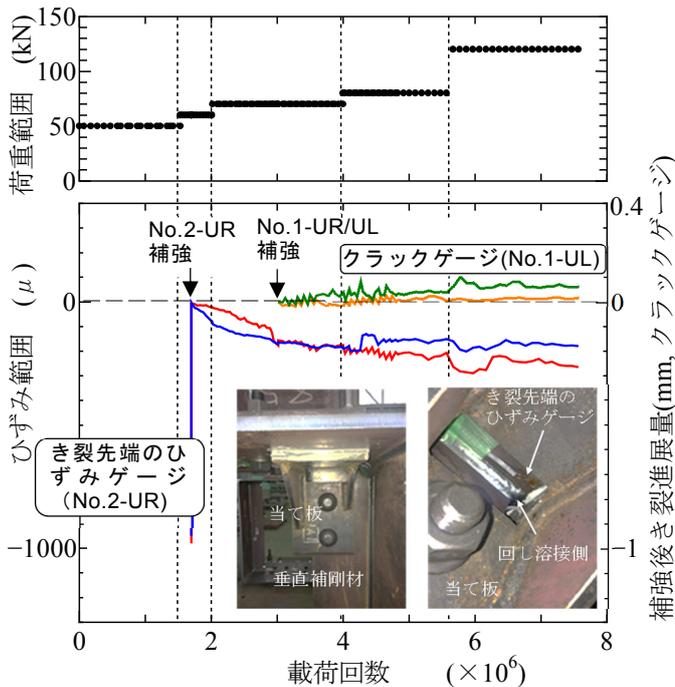
図 11 き裂先端のひずみ・クラックゲージの変化

およびNo.1-ULのき裂先端位置に貼付したクラックゲージ(緑・橙)の変化を示す。き裂先端のひずみは、補強前には-1000μ程度発生していたが、補強直後の静的試験では、ほとんど発生しておらず、大きな応力の低減効果が得られたものと判断できる。また、No.1-ULのき裂先端に貼付したクラックゲージの値はほとんど変化しておらず、表2(a)に示す通り、No.1-UR、およびNo.2-URのき裂に対して、補強後の表面方向のき裂の進展は見られなかった。

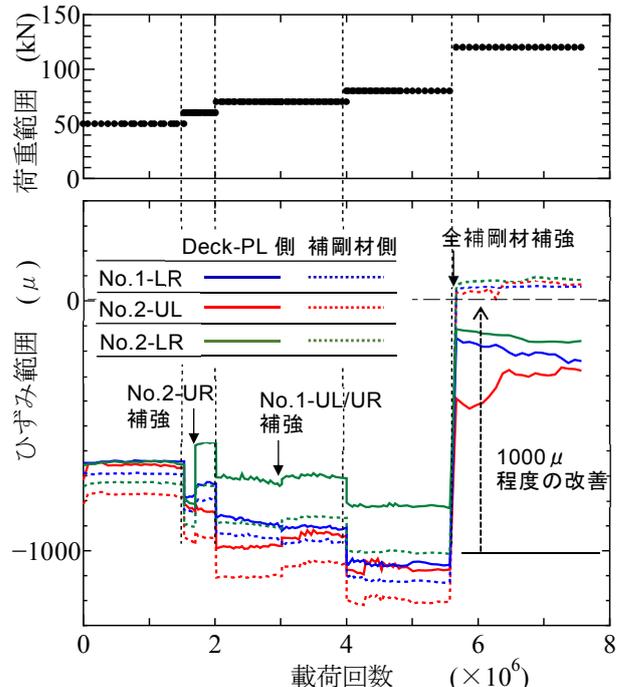
図 12 溶接止端部のひずみ変化 (き裂なし)

次に、載荷557万回(荷重範囲ΔP=80kN)において、き裂未発生5箇所に対しても当て板補強を行った。疲労試験中の溶接止端部から5mm位置でのひずみ変化を示した図12、および表2(b)の補強前後のひずみ値にも示

される通り、全ての補剛材位置において当て板による引張応力が生じ、ひずみ値は 1000 μ 程度プラス側に転じている。これは、KM リフトの設置により当て板がリフトアップされ、デッキプレートを押上げている状態を示している。補強によるひずみ低減率は 74%~94%、補強後 200 万回の荷重 (荷重範囲 $\Delta P=120\text{kN}$) 後でも 80%~93% の大きなひずみ低減効果が得られ、補強効果とその持続性も確保できることがわかった。
