技術紹介

高岡環状線 4 工区上部工工事

～耐久性向上への取組み～

Construction of Takaoka-loop-line

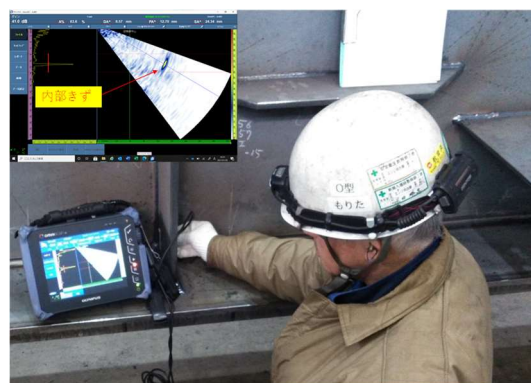
写真2 フェイズドアレイ探傷状況

溶接部にアンダーカットやブローホール、不溶着部等の欠陥が生じた場合、それらが応力集中の原因となり疲労耐久性を低下させます。本橋では溶接欠陥を確実に排除することを目的とし、内部きず検査の超音波探傷試験の感度を標準のL線からL/2線に引き上げ、検出率を2.5倍としました。また、内部きずが検出された場合にはフェイズドアレイ探傷を行い、溶接内部を画像化し補修範囲を明確化することで、より正確に補修を行うこととしました（写真2）。

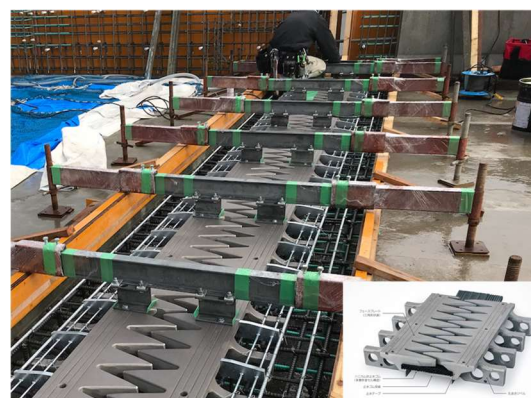
写真4 KMA ジョイント（橋梁メンテナンス）

伸縮装置は桁の架違い部であることから輪荷重による衝撃が大きい。また、損傷した場合には路面に段差が生じるだけでなく、桁端部への漏水や床版の損傷にもつながります。そのため本橋では高い耐久性を有する伸縮装置としてアルミ合金製の伸縮装置（KMA ジョイント）を採用しました。KMA ジョイントは継ぎ目のない一体铸造であり疲労の弱点となりにくく、加えてアルミ製のため本橋のような凍結防止剤散布路線などの塩害環境においても高い耐食性を持ちます。そのため、他の伸縮装置と比較し長期耐久性が期待できます（写真4）。
