## ひび割れ調査業務の削減をめざして

## ～壁高欄ひび割れ AI 撮影システムの開発～

A wall handrail cracks and is developed the AI shooting system for KAWADA Technical Report

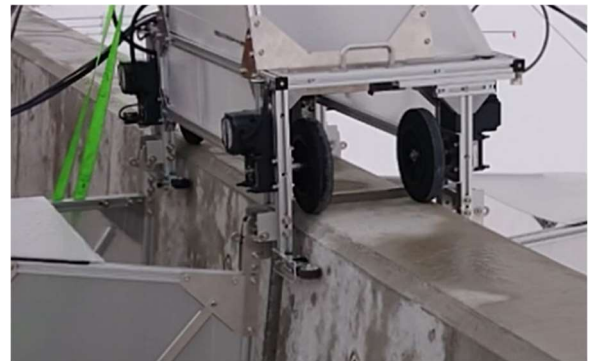
写真 2 足回り部

- ・モーター4基による4輪駆動
- ・側面をガイドローラーにて固定
- ・ガイドローラーはVカット溝より広い間隔で設置し脱輪を防止
- ・足回り部の車輪間隔・高さは、遮音壁ボルト高さをかわす様に設計

壁高欄に対して内側 2 機・外側 2 機・上面 1 機、合計 5 機のカメラが毎分 1 m の速度で移動しながら 35cm ごとに自動撮影します（図 1、表 1、写真 1、写真 2）。
