技術紹介

豪雪地帯の安全な通行確保に向けて

～国道 289 号 10 号鋼製スノーシェルターの施工～

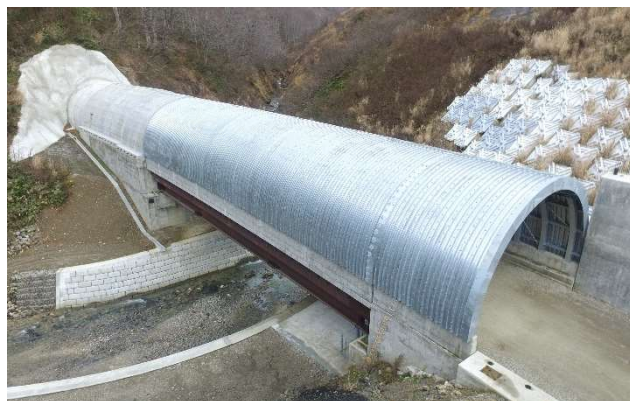
写真 1 スノーシェルター外観

(奥：PC スノーシェルター、手前：鋼製スノーシェルター)

ここでは、当社が過年度に架設した 7 号橋梁に設置した写真 1、写真 2 に示す鋼製 SS の施工について紹介します。

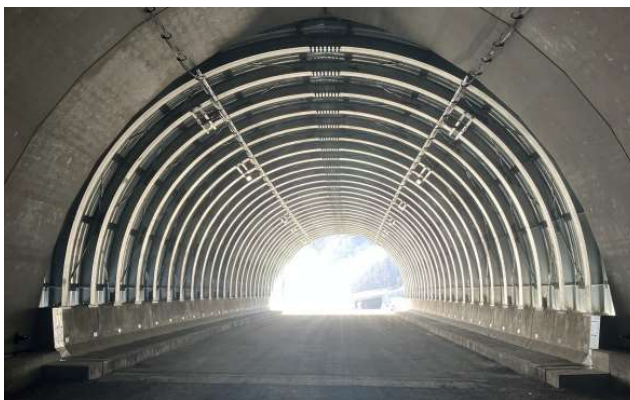
写真 2 スノーシェルター内部

(PC スノーシェルターより鋼製スノーシェルターを望む)

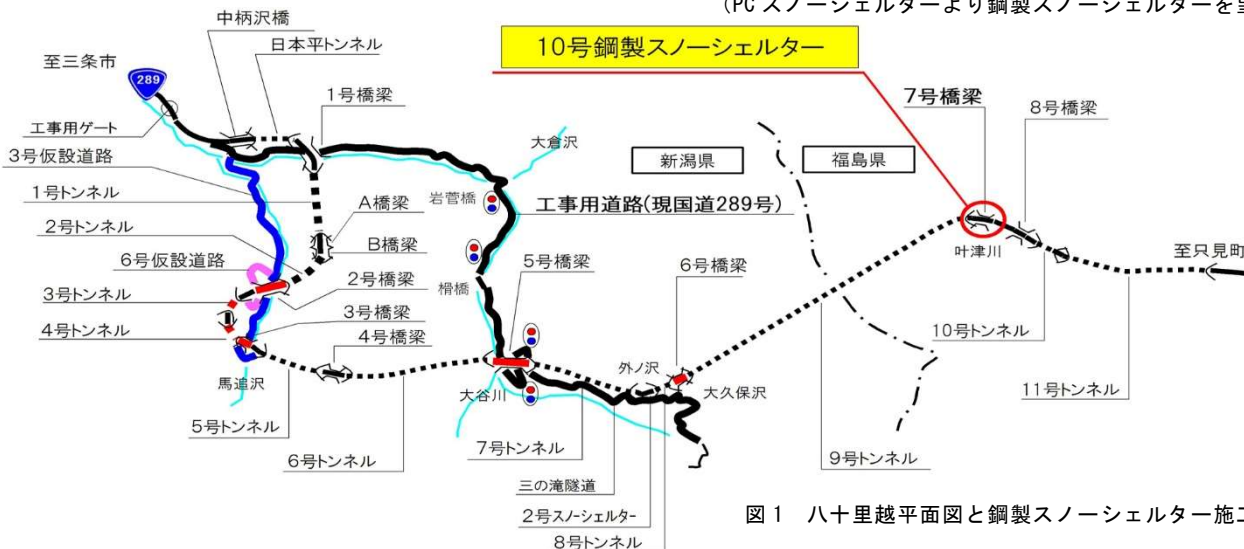
図 1 八十里越平面図と鋼製スノーシェルター施工箇所

そこで、風雪や雪崩から道路を守り、冬期でも安全に通行できるように、防雪施設を有する八十里越の整備が図 1 のように進められています。

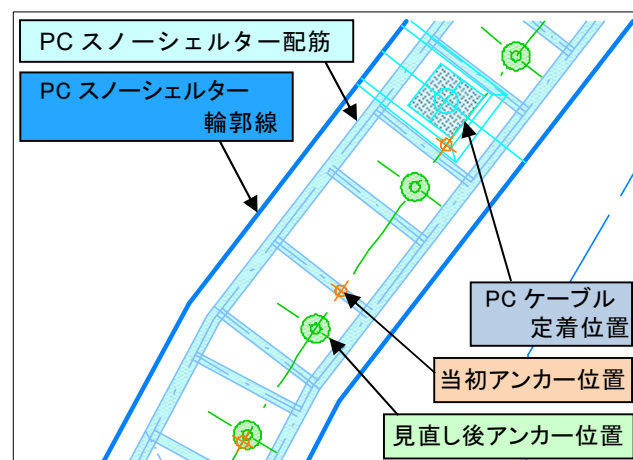
図 2 PC シェルター配筋図と塞ぎ板アンカーの重ね合わせ図

塞ぎ板は、PC-SS の施工後に現地計測の上、製作に反映する必要があったのですが、工程的に不可能でした。そのため、図 2 に示すように事前に PC シェルターの図面と鋼製シェルターの図面を重ね合わせて、取り合い部の配筋状態を確認し、アンカー位置を見直して塞ぎ板の製作に取りかかりました。
