## 技術紹介

## 大阪城極楽橋の高欄更新工事

## ～檜製高欄の取替え～

The renewal of balustrade of Gokurakubashi Bridge in Osaka Castle

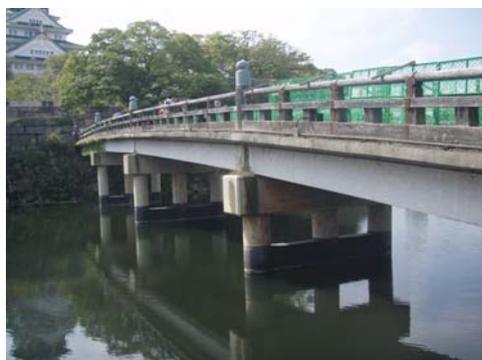
施工前の極楽橋全景

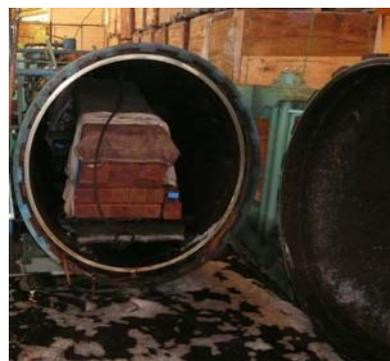
防腐・防蟻処理用加圧釜の内部

③木材は経年劣化で腐ったり、白蟻などに喰われたりします。これらを抑制するため“防腐・防蟻処理”として加工前の木材を加圧釜に入れ薬液を浸透させました。さらに現場での高欄組立作業完了後にも、防腐用塗料の塗布を行いました。

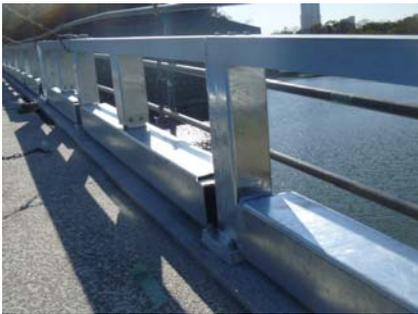
下地材となる鋼製高欄部材

檜製高欄部材の取付にあたっては上の写真に示すように一度、鋼製高欄部材の仮組立を行い、その後上段の棧を解体し作業を行いました。

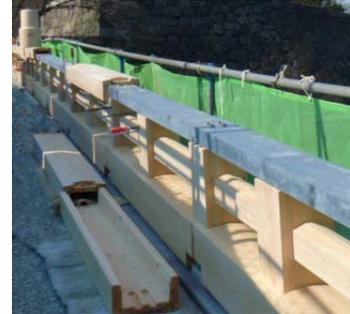
檜製高欄笠木部材組立

前述step2と同様に逆U字形に木組みした笠木を鋼製溝型鋼に被せました。溝型鋼裏側からタッピングネジで笠木を固定した後、笠木の底面側にも檜材を設置し溝型鋼を完全に覆いました。

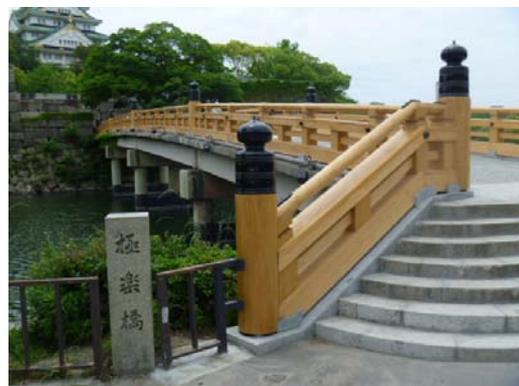
完成写真
